Wat is er gebeurd?

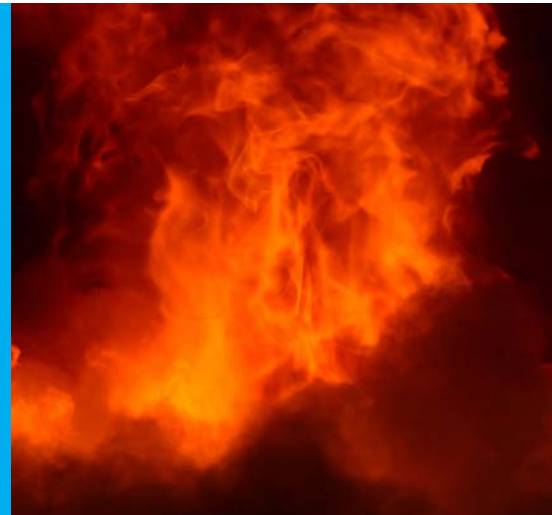
Een chauffeur ondervond moeite tijdens het lossen van Hexaanslib uit zijn vacuümwagen bij een afvalverwerker en ondernam verschillende pogingen om het lossen weer op gang te helpen; dit alles zonder succes. Plots ontstaat er een steekvlam en brand bij zijn vacuümwagen.

De belangrijkste oorzaak van de brand is het naar buiten drukken van de hexaandamp uit de vacuümwagen tijdens het persen. Hierdoor ontstaat een hexaandamp onder en achter de vacuümwagen. Doordat de pomp onder de vacuümwagen aan stond, werd de uitlaat heet (225°C bij normaal bedrijf). De compressor zuigt lucht/hexaandamp aan, slaat op hol, wordt heet en zorgt uiteindelijk voor een ontsteking van de damp.

- Wees voldoende bewust van de eigenschappen van het product dat je laadt of lost (raadpleeg TRA en MSDS).
- Let erop dat je altijd een goede losinstructie hebt.
- Kijk of er op de losplaats gasdetectie aanwezig is zodat gassen op tijd waargenomen kunnen worden.
- Heb je twijfel of lukt het lossen niet zoals gepland? Stop dan de werkzaamheden en vraag hulp!
- Voer altijd je **Laatste Minuut Risico Analyse** uit.
