Was ist passiert?

Ein ADR-zertifiziertes Kombinationsfahrzeug mit entzündlichem Schlamm musste entleert werden. Nachdem das Fahrzeug an der richtigen Stelle abgestellt wurde und alles zur Entleerung der Ladung bereit war, wurde der Hauptschalter umgedreht und wurde die Freigabetaste am Bedienungsschrank gedrückt. Beim Drücken der Freigabetaste ist der Bedienungsschrank explodiert. Dadurch wurde der Mitarbeiter an seinem Kopf schwer verletzt.

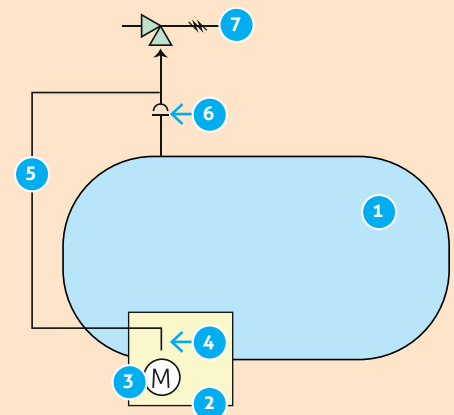
Situation des Kombinationsfahrzeugs zur Zeit des Unfalls

- die Berstscheibe kaputt war;
- das Manometer (mit Schleppzeiger) des Fahrzeugs sich im Bedienungsschrank befand und nicht oben auf dem Tank;
- der Schlauch des Manometers (mit Schleppzeiger) sich gelöst hatte, sodass eine offene Verbindung zwischen dem Tank und dem Bedienungsschrank entstanden war. Dies war wahrscheinlich auch der Grund dafür, dass die kaputte Berstscheibe nicht erkannt wurde;
- durch diese offene Verbindung zwischen dem Tank und dem Bedienungsschrank ein explosives Gemisch im Bedienungsschrank gebildet werden konnte;
- die Betätigung des Hauptschalters im Bedienungsschrank die Zündquelle der Explosion war.

1. Tank
2. Bedienungsschrank
3. Manometer für Berstscheibenbruch
4. gelöster Schlauch
5. Verbindungsschlauch
6. Berstscheibe
7. Überdruckventil

Das analoge Manometer (mit Schleppezeiger) muss direkt an der Berstscheibe oben auf dem Tank (ADR) angebracht sein.

Es dürfen keine Schläuche/Leitungen oder mögliche offene Verbindungen vom Tank aus in dem Bedienungs-/Schaltschrank enden, wo elektrische Schaltungen stattfinden (ADR).
