Was ist passiert?

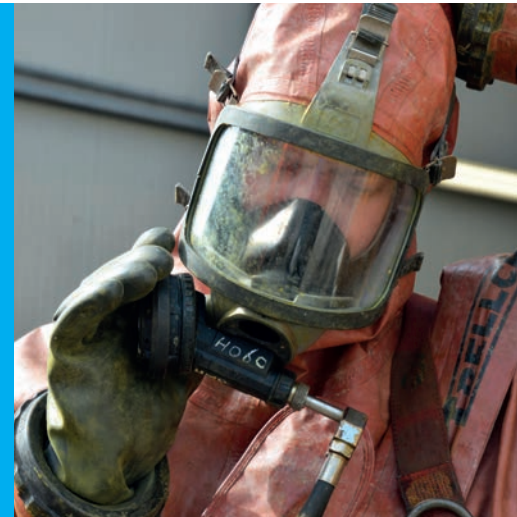
Während Arbeiten in einem geschlossenen Raum hat die Atemluftversorgung aufgehört. Die Mitarbeiter haben darauf direkt den Weg zum Ausgang gesucht und ihre Maske abgesetzt. Die Konzentration an Gefahrstoffen war dermaßen (unter dem Grenzwert), dass die Maske abgesetzt werden konnte.

- im Atemluftschlauchsystem Feuchtigkeitsprobleme während der Arbeiten entstanden waren;
- der Filter am Atemluftkompressor (Füllstation), der Feuchtigkeit und Öl aus der Luft filtert, nicht rechtzeitig ersetzt wurde, sodass Feuchtigkeit in den zu füllenden Atemluftflaschen entstand;
- bei hoher Belastung des Reduzierventils die Feuchtigkeit gefroren ist, sodass die Atemluftversorgung aufgehört hat;
- die vorgeschriebene maximale Atemluftschlauchlänge von 2 Mitarbeitern überschritten wurde, sodass das Reduzierventil nicht mit genügend Druck beaufschlagt wurde und ein Unterdruck in der Maske entstand, der bewirkt hat, dass die Atemluftversorgung aufgehört hat.

- Überprüfen Sie immer die Zertifikate und andere erforderliche Dokumente, bevor mit den Arbeiten begonnen wird. Sind die Mittel zertifiziert und wurden sie korrekt gewartet?
- Beachten Sie immer die Vorschriften des Lieferanten angesichts der Personenhöchstzahl an einem Reduzierventil.
- Überprüfen Sie immer die maximale Schlauchlänge, die für das Atemluftschlauchsystem geeignet ist. Diese wird auf dem Typenschild des Systems angegeben.
- Fragen Sie im Zweifelsfall Ihren Vorgesetzten oder den QSU-/Präventionsberater.
